史跡上市黒川遺跡群 黒川上山墓跡保存整備事業報告書

2026年3月

上市町教育委員会

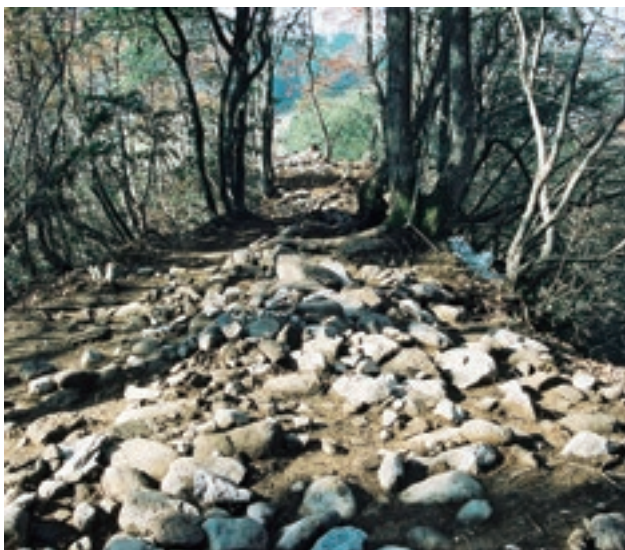
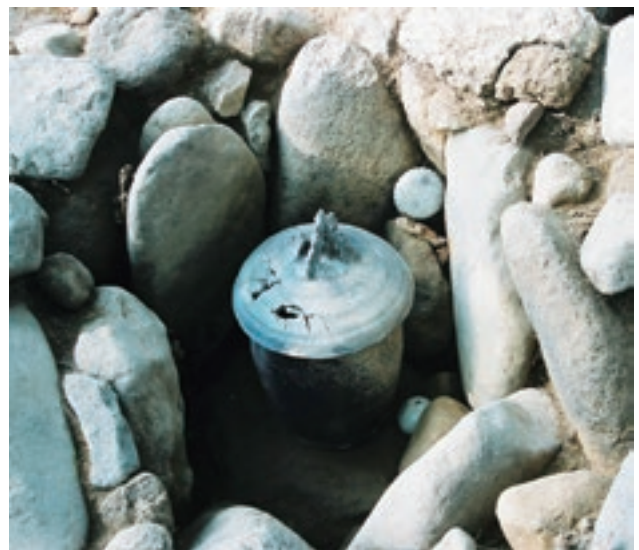
写真 1.1.4 円念寺山経塚

尾根上に並ぶ経塚遺構

3号経塚の埋納状況復元

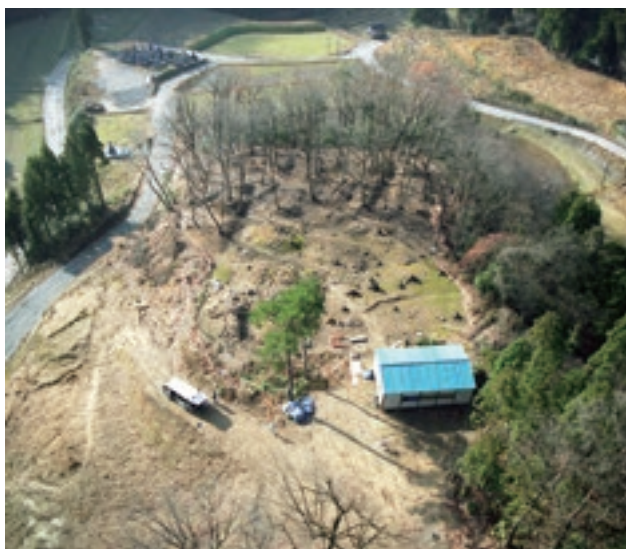
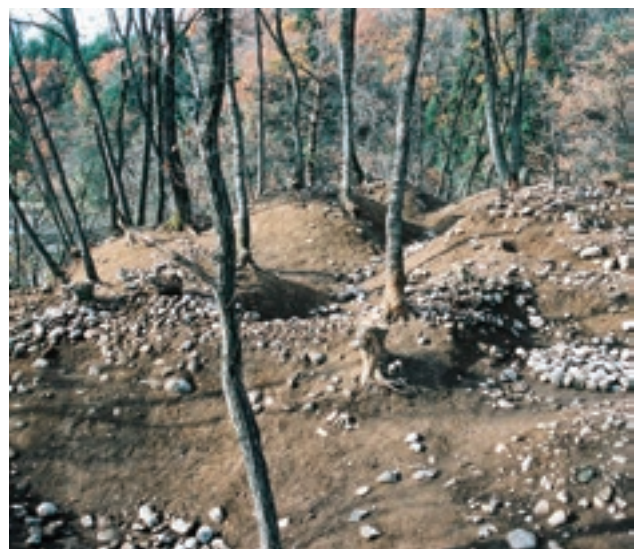
写真 1.1.6 黒川上山墓跡

西地区の中世墓群

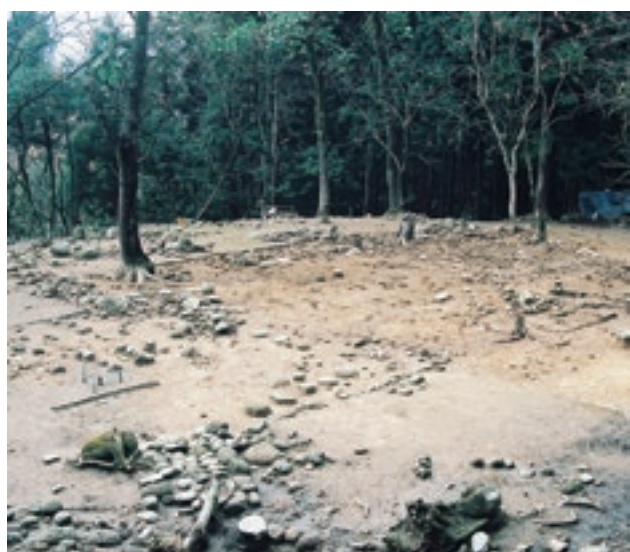
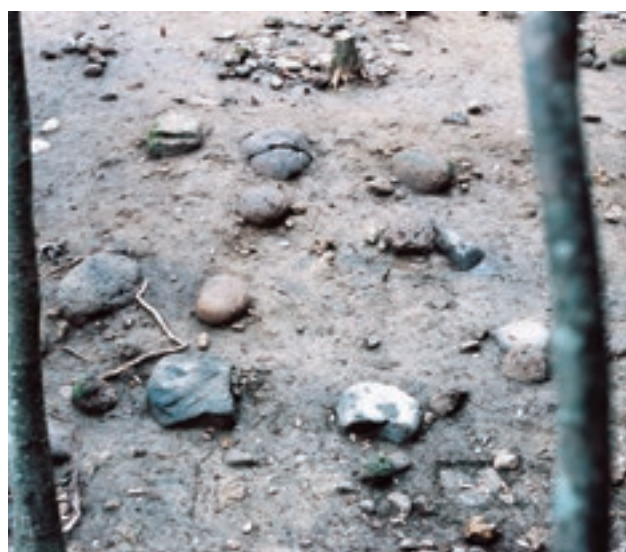
写真 1.1.8 伝真興寺跡

本堂跡

塔跡の礎石

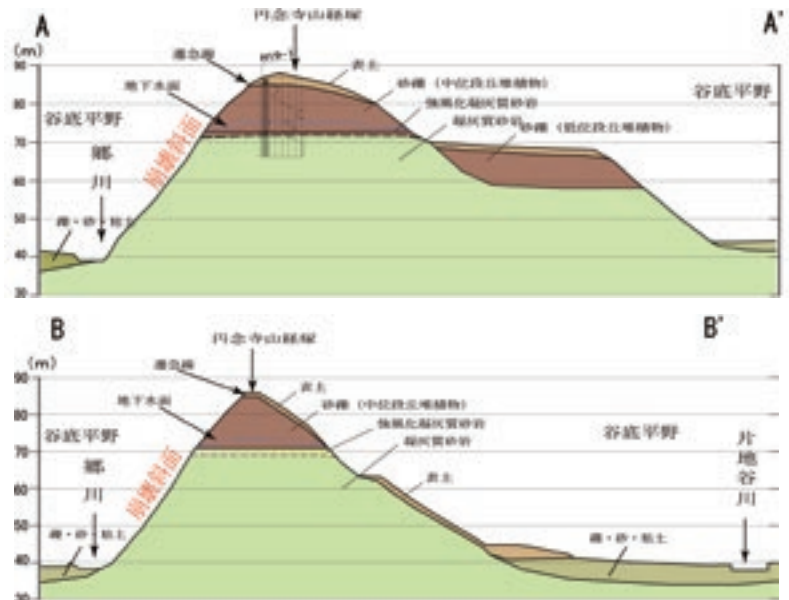
図 1.2.6 円念寺山経塚地質断面図

中位段丘に堆積する厚さ約15mの砂礫層の礫は主として花崗岩・片麻岩で、礫径は15～20cmのものが多い。上半部は腐り礫を多く含む。低位段丘に分布する厚さ約10mの砂礫層の礫は花崗岩・片麻岩・安山岩などで、礫径は10～30cmのものが多い。段丘堆積物の表面は厚さ1.5m以下の礫まじりシルト質粘土で覆われている。段丘堆積物の下位には細粒～中粒の凝灰質砂岩や凝灰岩が分布するが、層理に乏しく軟岩であり、割れ目がほとんど見られない。

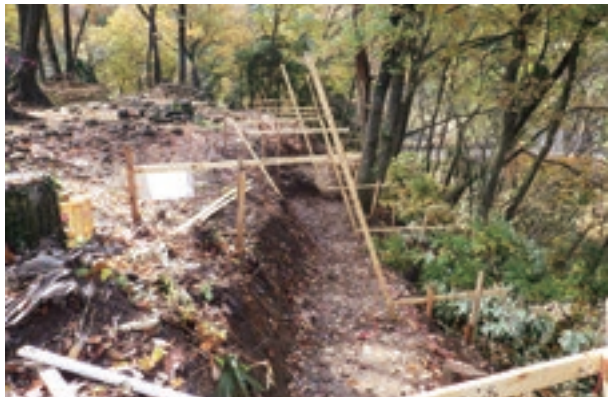
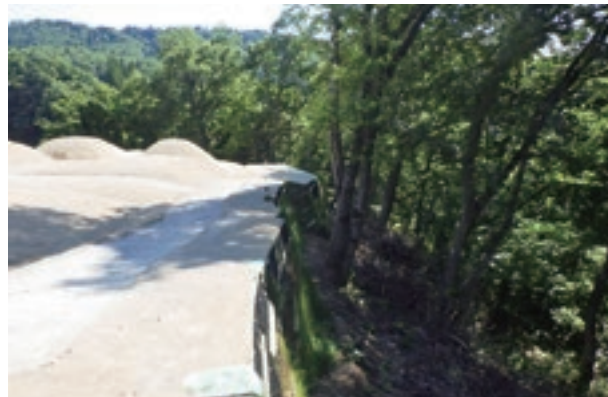
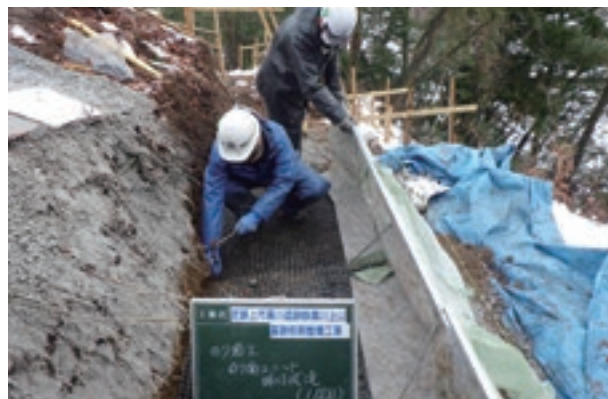
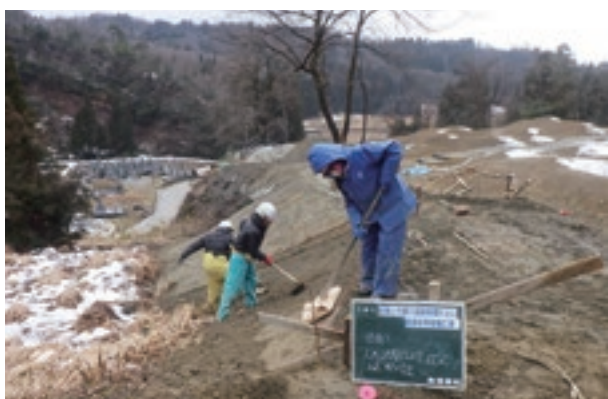
写真 4.1.7 補強土法面工施工写真

補強土壁工施工前

補強土壁工施工後

補強土壁工のり面ユニット据付作業

法面整形作業

種子吹付

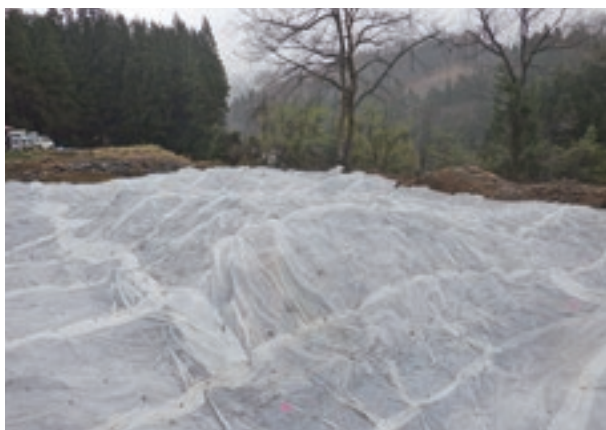
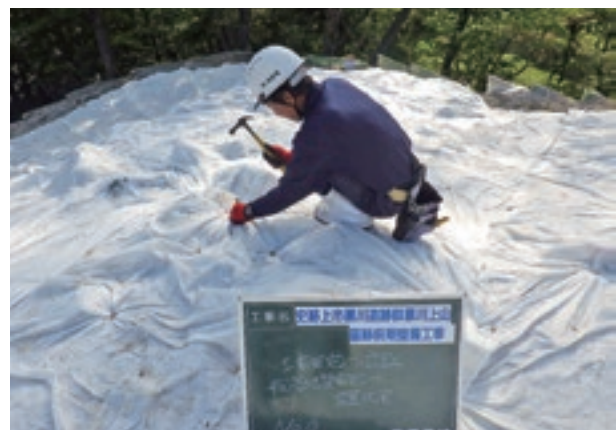
写真 4.1.10 シート敷設

シート敷設

シート敷設作業

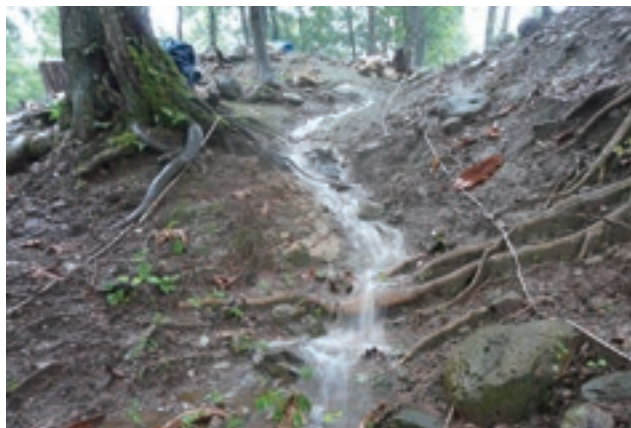
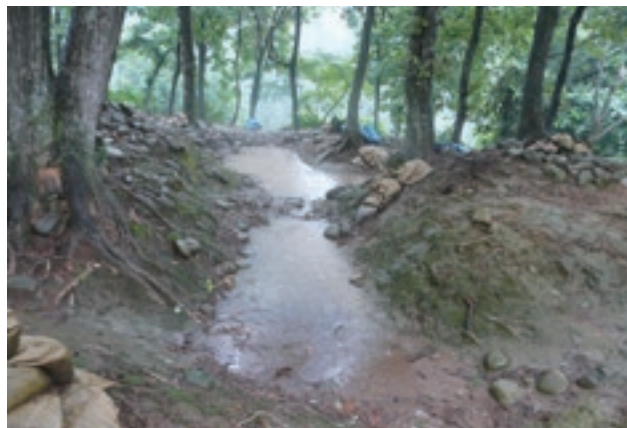
写真 4.1.11 黒川上山墓跡現地写真

黒川上山墓跡は西及び南西に緩く傾斜しており、学習広場から西地区の墳丘墓群に向けて地形が低くなっている。整備前は降雨時に墳丘墓間の凹地等に湛水し、浸食溝に沿って水流が生じており、遺跡の侵食の原因となっていた。保存管理計画においては遺構の浸食・崩壊防止対策として、降雨時・融雪時に発生する表流水の処理を行うための水路工や暗渠工あるいは明暗渠工の検討が必要であるとした。

浸食溝の水流

降雨時の湛水状況

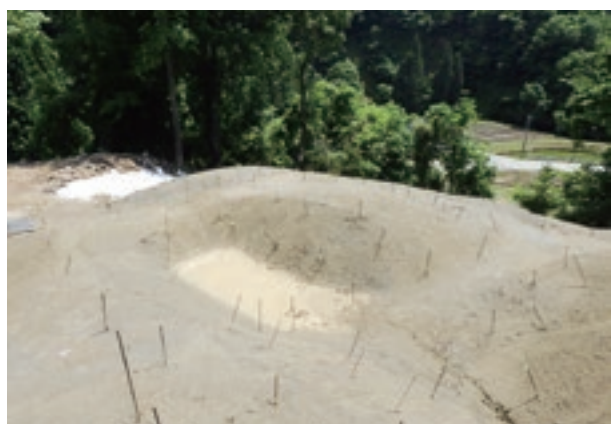
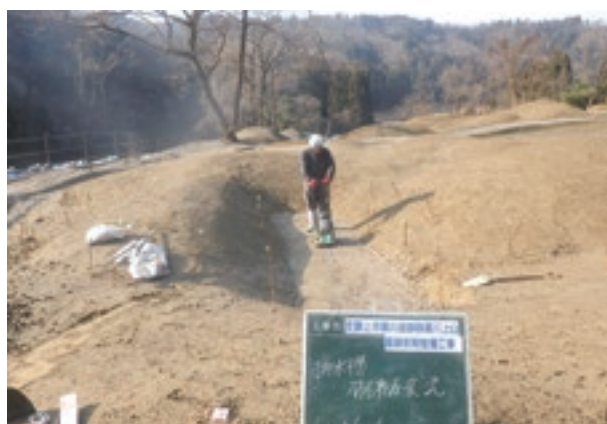
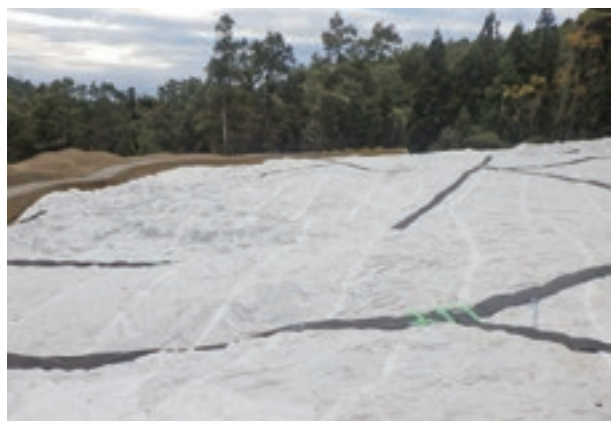
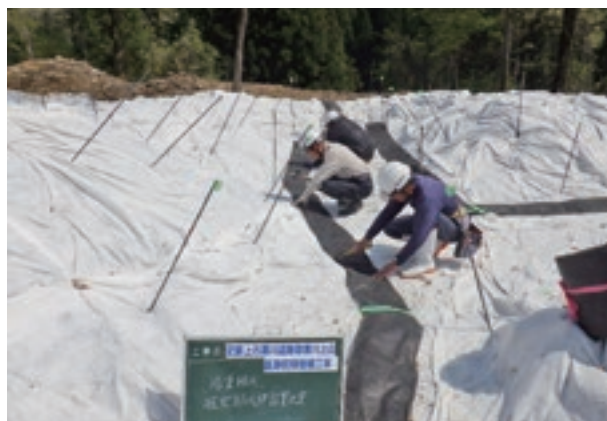
写真 4.1.13 排水工

排水層

排水層 碎石転圧作業

暗渠排水材敷設

暗渠排水材敷設作業

- ・排水性能が良好であること
- ・耐久性（防食性）があること
- ・遺構面の開削を伴わず設置が可能であること
- ・吸出し防止機能があり、空隙つぶれ等で性能劣化が少ないこと
- ・地盤の凹凸によくなじみ、空隙なく布設することが可能であること

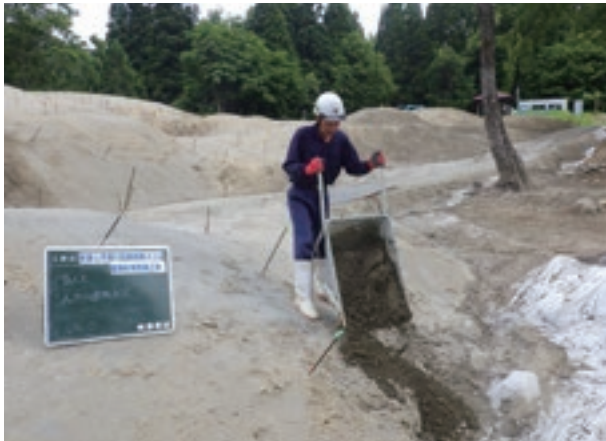
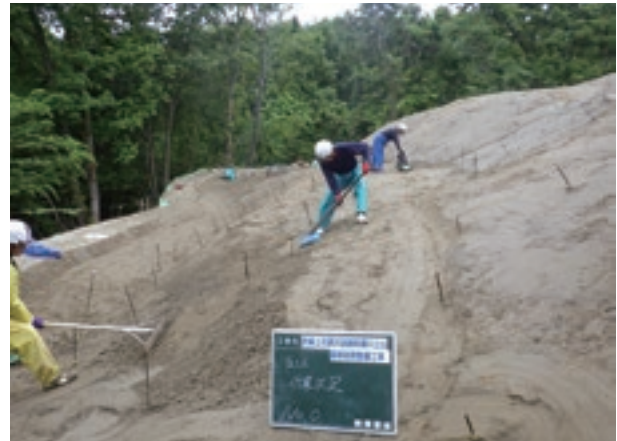
写真 4.1.14 保護盛土施工写真

盛土人力運搬作業

盛土敷均し作業

遺構の形状（起伏）をそのまま盛土上部に移すかたちで盛土を施すために、敷設した不織布シートの上から遺構を構成する石を避けつつ2m間隔で鉄筋を差し込み丁張りとし、各鉄筋に施工後の盛土高の印（原則厚さ300mm等圧）をつける工夫をした。一度に広範囲を覆土するのではなく、可能な限り小さな作業単位で丁張り間の微細な高低差を確認しながら盛土を行う地道な作業となった。

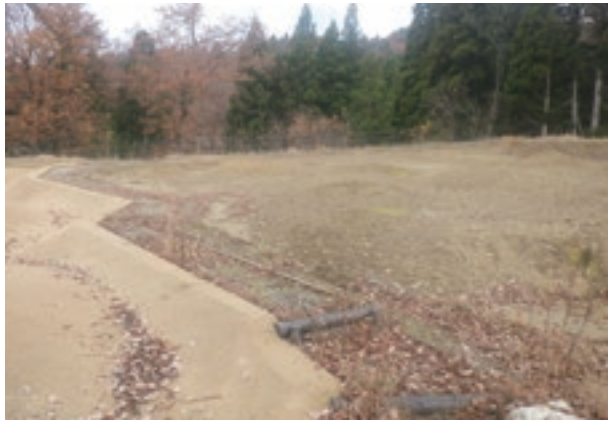
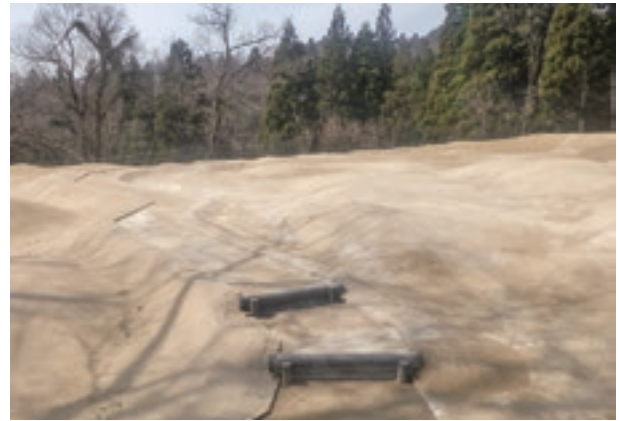
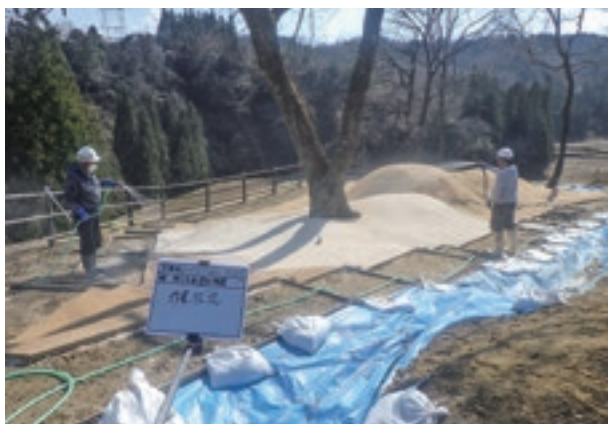
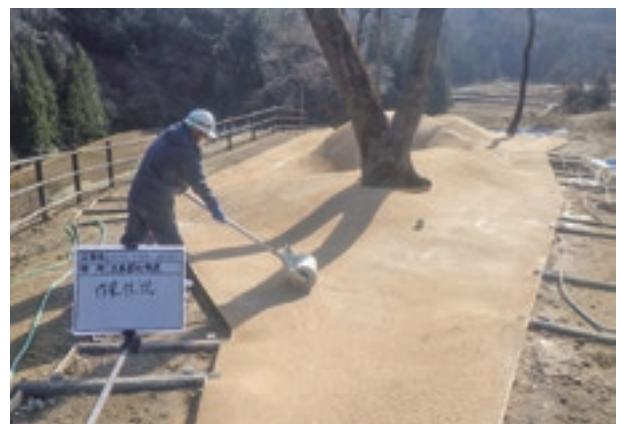
写真 4.1.15 土系固化舗装材施工写真

土系固化舗装施工前

土系固化舗装施工後

土系固化舗装散水作業

土系固化舗装転圧作業

- 踏圧や冬季の積雪、雨水による洗掘防止が図れる耐久性があること
- 雨水を地盤に浸透させる透水性があること
- 雑草発生防止効果があること
- 地盤の凹凸になじみよく敷きならすことが可能であり、実生樹木伐採に伴う陥没に対してある程度追従性がある（完全には固化しない）こと
- 舗装色は、周辺景観によくなじむ自然色であること
- 歩行者程度の通行に対する耐久性を有すること
- 人力施工が可能であること
- 将来の遺構面展示に伴う改修に対応できるようにするため、舗装材にセメント類を使用しておらず、補修が容易であること

黒川上山墓跡前期整備において実施した遺構面の保護盛土に関しては、亀裂や陥没が生じている。また降雨等に伴い盛土の流出が発生し土系固化舗装の下の空洞化が発生している中、特に西地区の中でも南側テラス部分は急峻な斜面になっており盛土の流出のほか積雪時の陥没が懸念される。

施工に使用した固化材は関西圏での使用例はあるものの、北陸での使用例が少ない。北陸特有の水分を含んだ雪や近年の豪雨災害による影響によって、徐々に排水が浸透していったことによって陥没や亀裂が生じたと考えられる。また、令和6年元日に発生した能登半島地震では上市町は最大震度5弱を観測しており、地震による影響も少なからずはあったものと推測される。

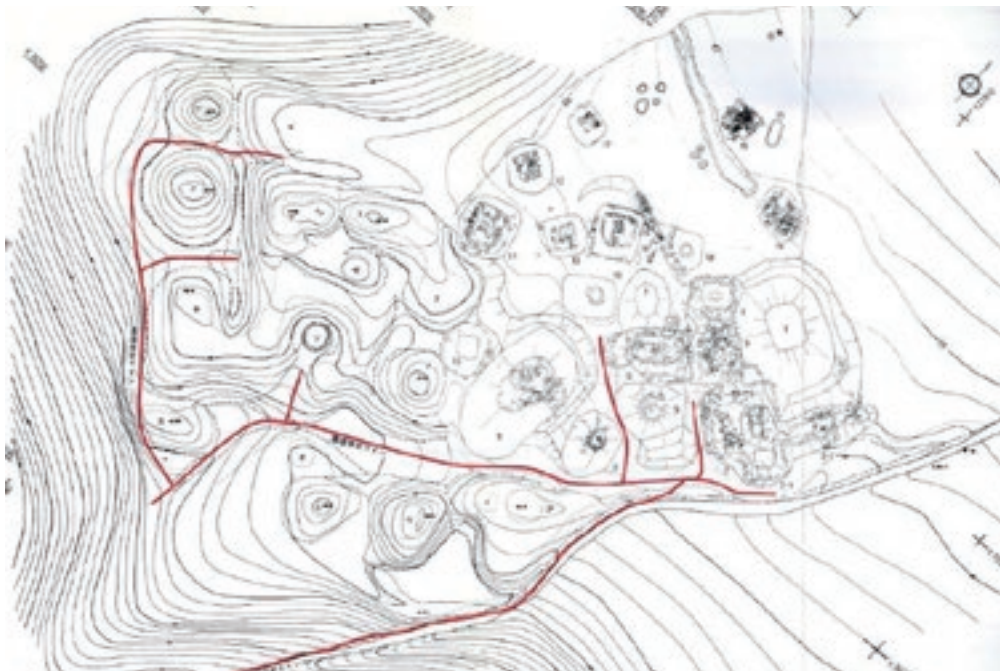
図 4.1.17 墓道推定ライン（平成6年度調査報告） 園路図面

墓道については、平成6年度の1次調査では、墓群全体の調査が終了しない段階でもある程度観察できるほど顕著に認められ、平成8年度の調査においても、1次調査で復元を試みた結果にほぼ合致した。墓道は墓域東側をたどるもの、南東から中央部に向かうもの、テラス部分に向かうものに大きく分けられる。墓道上にむりやり築かれたような墓はほとんど見あたらず、各々の墓へは他の墓を踏みつけることなく概ねたどり着けるように配置されている。

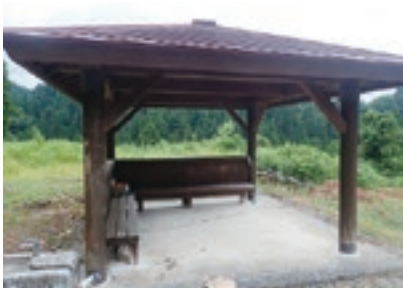
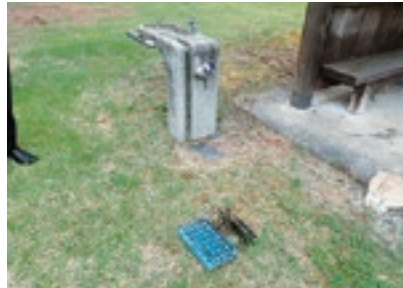
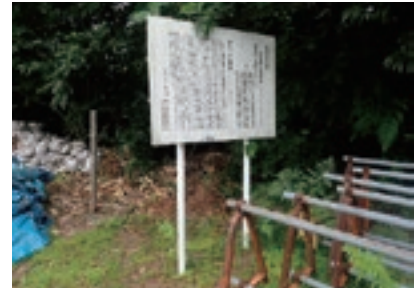
写真 4.2.2 撤去施設写真

- ・四阿 経年による損傷が顕著であることから撤去し、パーゴラ（日陰棚）を設置
- ・水飲み 水飲み本体は、水漏れ等損傷があることから撤去し、既存量水器までの給水系統はそのまま利用
- ・看板 総合解説サインの新設により撤去

既存四阿

既存水飲み及び量水器

既存看板

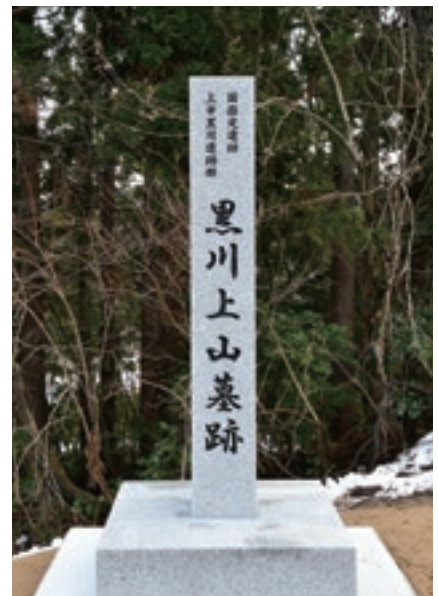
図 4.2.3 史跡名称サイン構造図

史跡名称サインは、林道からの入口に設置した。設置位置は林道の利用者の目に留まるよう調整した。表示内容は「文科省史跡名勝天然記念物標識等設置基準規則」（昭和 29 年文化財保護委員会規則第 7 号）に定められた事項を表示した。

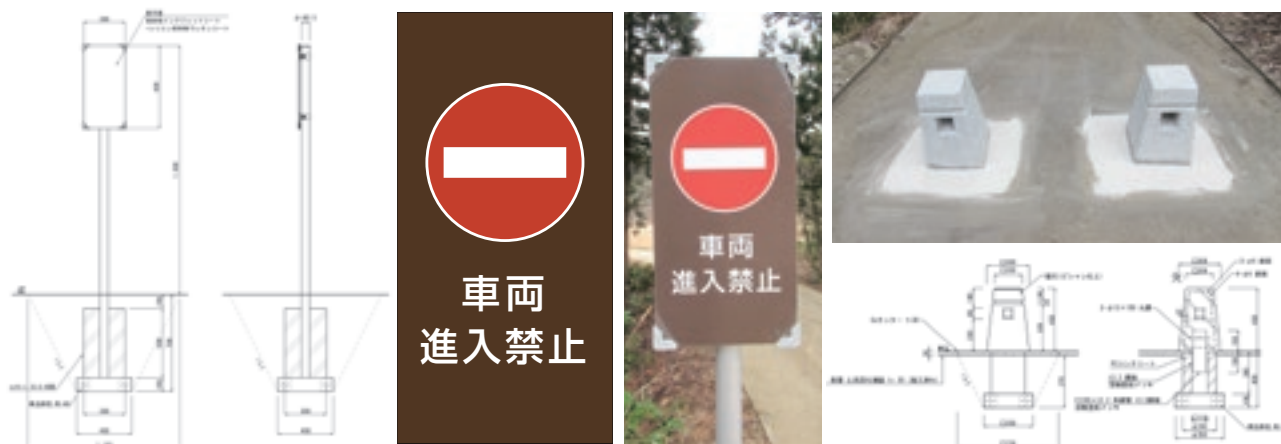
図 4.2.4 車両進入禁止サイン・車止め構造図

平常時に管理用車両以外の車両が進入しないよう林道からの進入口に車両進入禁止サインと車止め2基を設置した。表示面は景観に馴染むように茶色の背景とした。

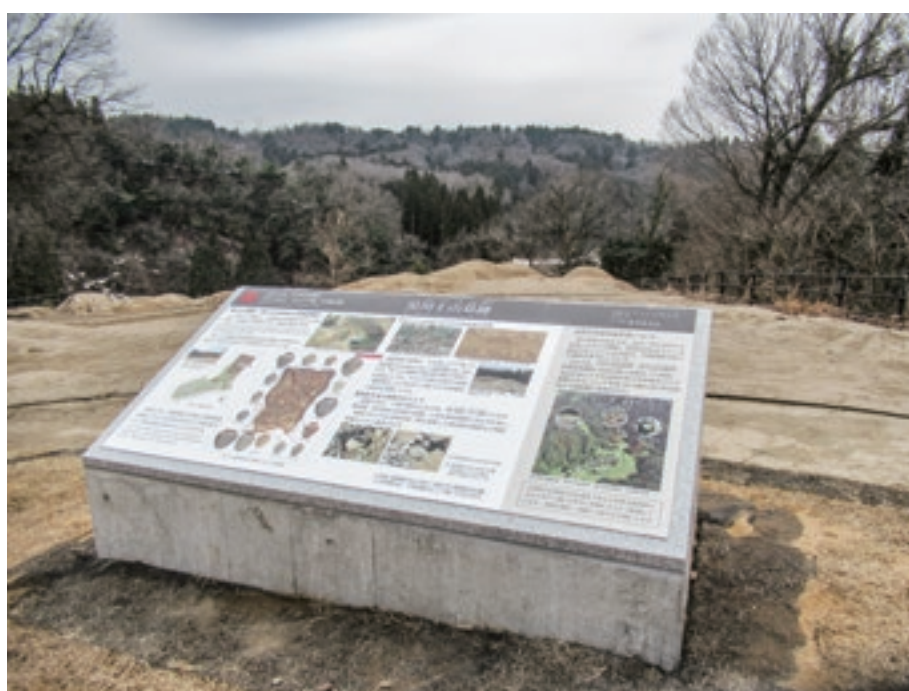
写真 4.2.5 総合解説サイン施工写真

黒川上山墓跡の総合解説サインは、林道沿いの入口から視認できる位置に設置することで、来訪者が看板を目指して自然と西地区遺構の方向へと足を向けるような動線づくりを行った。西地区の墓群や円念寺山経塚方面を眺めながら解説を読むことができるよう、サインの形状は当初予定していた門型から背の低い斜板型へと変更し、設置位置は第12回委員会に伴う現地指導の際に委員に眺望を確認していただき、意見を元に決定した。素材については、周辺景観との調和と積雪荷重を考慮して据え置き型とし、白御影石の枠組みにモルタルを流し込み台形の台石とした。表示面は高耐候インクジェットシートに印刷を施し、その上から特殊ウレタンコートにより保護するものとした。冬場はブルーシートなどで表示面を養生する。

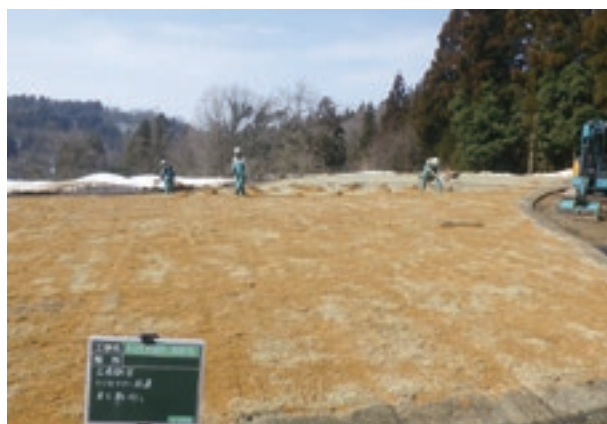
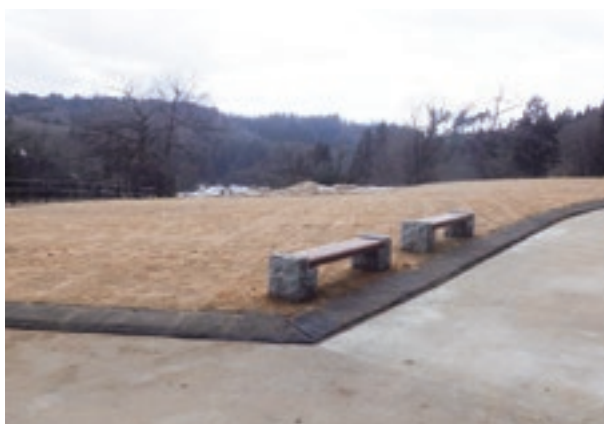
写真 4.2.9 張芝施工写真

当初は通常天然芝を予定していたが、イノシシなどの野生動物による土壌破壊などの被害が懸念されたため、野生動物による掘り返しの抑制を期待できる「野生動物害抑制野芝工」(グリットネットと一体化した野芝を使用)へと変更した。端部(外周部分)は盛土を巻き込む形でグリットネットを折り返して処理するため、外周部分にグリットネットを敷き詰めてから盛土を施工した。その後、路盤層の上に盛土厚 250mmを確保し、野芝と一体化したグリットネットを敷き詰め、ハイプラ杭を打設して固定した。張芝部分が広場外周の園路よりも 100mm程度高くなるため、張芝の外周部分は緩やかな勾配で処理した。

張芝目土敷均し作業

張芝施工直後

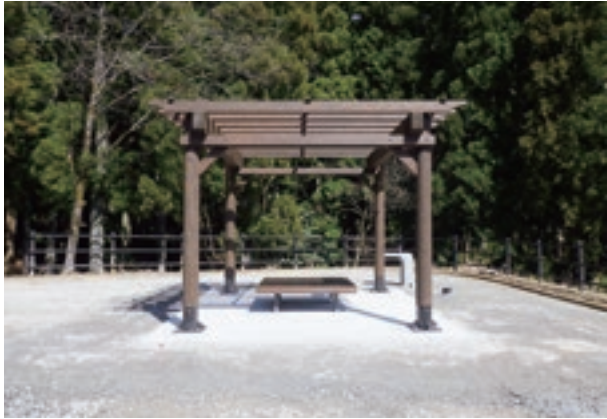
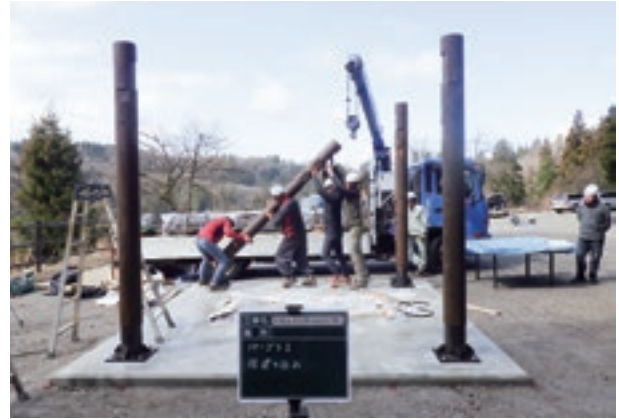
写真 4.2.11 パーゴラ施工写真

パーゴラ設置状況

パーゴラ設置作業

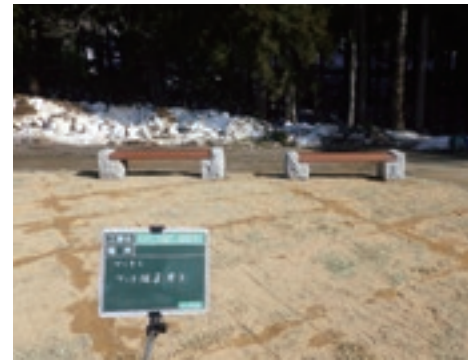
ベンチ設置状況

来訪者の休憩場所としてベンチ4基を学習広場の張芝上に設置した。西地区の遺構と円念寺山経塚方面への眺望を考慮し設置場所を決定した。仕様については脚部に石材を、座面に人工木材を採用し、座面は将来的に交換可能な構造とした。遺構保護と管理運営の観点から、基礎は設けず張芝の上に据え置きとした。計画当初は4基すべてを同時期に設置する予定であったが、建設コストの高騰が著しかったため2基を令和6年度に設置し、令和7年度に2基の設置を行った。

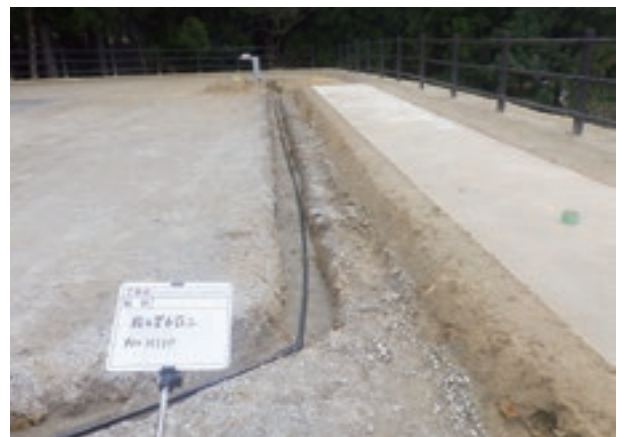
写真 4.2.14 水飲み施工写真

給水管布設状況
